Association Syndicale Autorisée  
de Réhabilitation des Fossés à  
Poissons  
de Seudre et Oléron

## Compte rendu des pêches anguilles réalisées en fossés à poissons des marais salés de la Seudre en juin 2014 et bilan global du suivi 2010-2014

Mars 2015

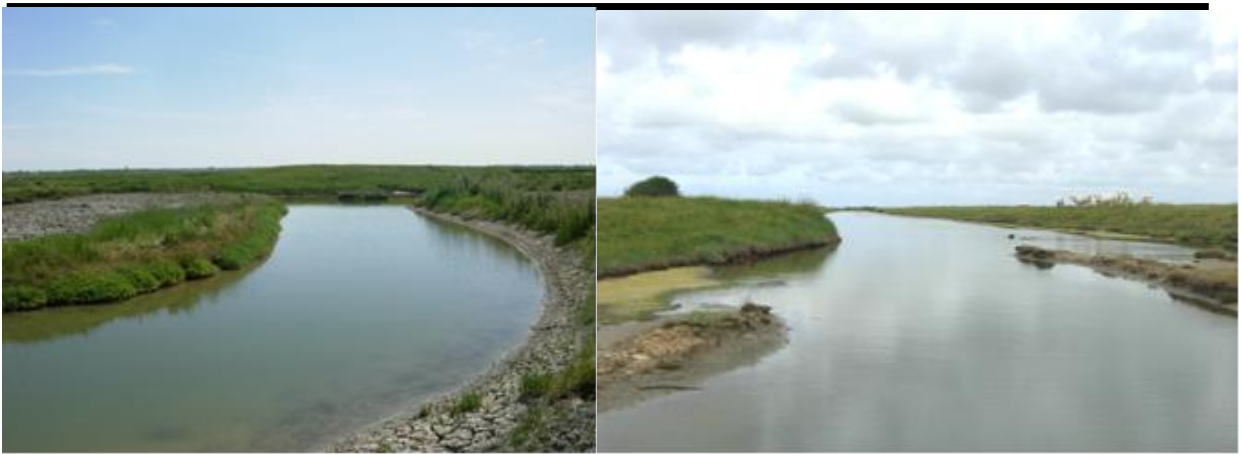
Le fossé à poisson type est un fossé d'1 km de longueur et de 5 m de large (Figure 1). Il est souvent composé d'une zone profonde, appelé « profond », de 80 cm à plus de 2 m de hauteur d'eau et d'une ou plusieurs zones peu profondes, appelées « plat », de 50 à 20 cm. Ces fossés se remplissent et se vident d'eau de mer avec la marée.

Figure 1 : Fossés à poissons des marais salés de la Seudre (Photos E. Buard)

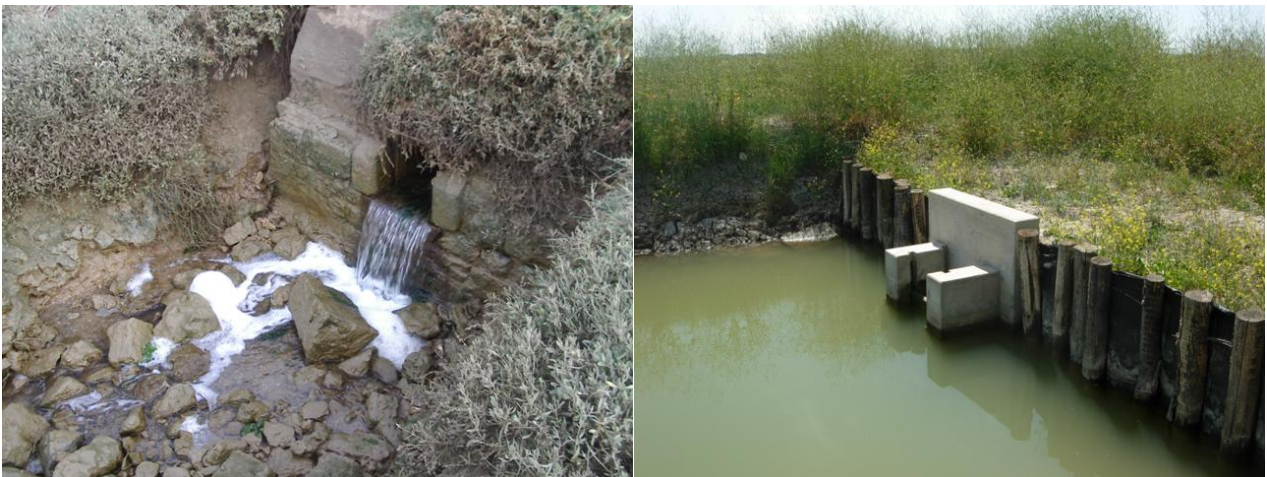
Ces fossés sont munis d'un unique ouvrage hydraulique d'entrée et de sortie d'eau, la plupart du temps, donnant sur un chenal maritime en connexion directe avec l'estuaire de la Seudre. Cet ouvrage, placé sur la digue, était constitué auparavant de pierres permettant le passage de l'eau (Figure 2). Un système de fentes (feuillures) dans les pierres permettait de placer des planches (dérases) permettant de garder un niveau d'eau dans le fossé. On pouvait placer aussi d'autres éléments comme des clapets, grilles ou langon (nasse rigide avec ouverture et empêche). Au fur et à mesure, certains de ces ouvrages ont été remplacés par des buses en PVC munis de clapets anti-retours, de coudes ou de vannes.

Figure 2 : Ouvrages hydraulique en pierre (à gauche) et en béton (à droite) (photos E. Buard)

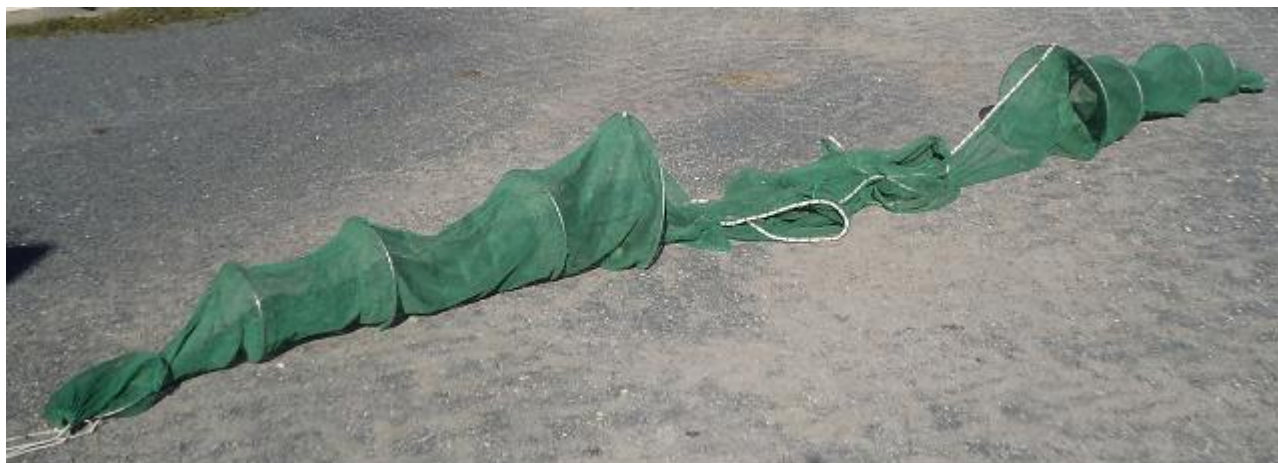
Les pêches sont réalisées à l'aide de verveux doubles à maille homogène de 6 mm (Figure 4). Cette maille permet la rétention totale des anguilles à partir de 25 cm. Cependant, il est possible d'observer des individus plus petits dans les captures, leur niveau de présence observée étant alors certainement minoré par rapport à leur niveau de présence effective dans le fossé concerné (échappement de l'engin). L'absence d'anguilles inférieures à 25 cm dans les captures ne signifie pas qu'elles ne sont pas présentes dans le fossé mais simplement qu'elles sont en abondance faible ou localisées dans des habitats non prospectés avec les verveux (zones de plats notamment).

Figure 4 : Verveux double nasse de maille 6 mm (photo E. Buard)

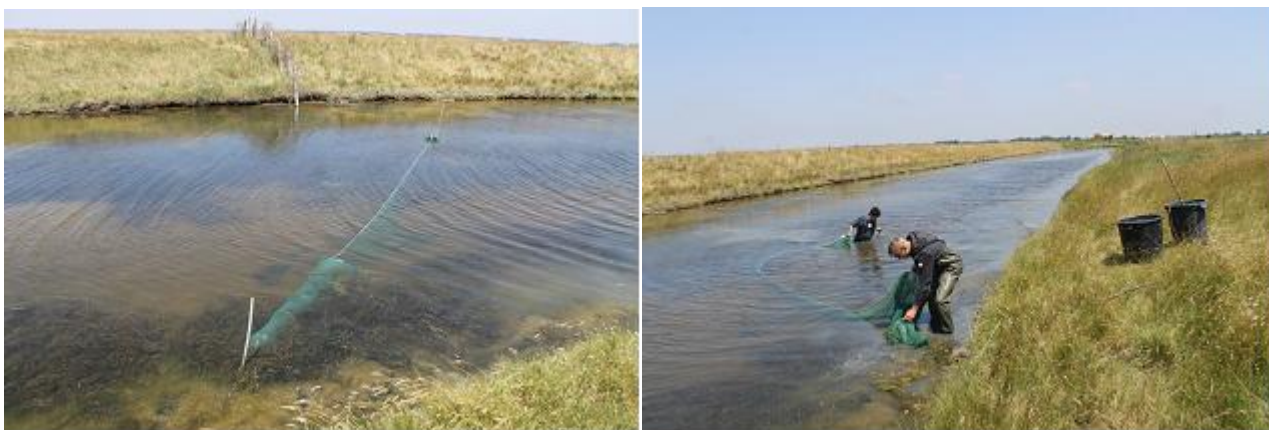
Le même protocole de pêche est utilisé chaque année. Les verveux sont placés dans les zones de fonds perpendiculairement aux berges, tous les 100 m (Figure 5). L'effort de pêche est proportionné à la taille du fossé avec le respect d'une nuit de verveux par 100 m de fossé.

Figure 5 : Verveux installé et relevé en fossé (photos L. Mauillon)

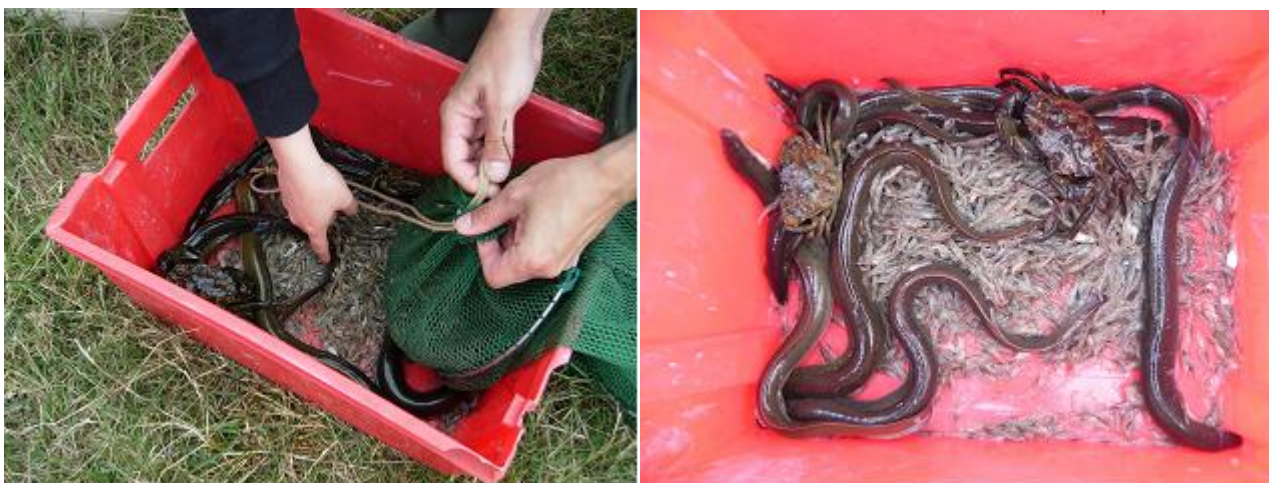
Figure 6 : verveux vidé dans un bac (Photo A. Postic-Puivif)

Après récupération de l'ensemble des captures dans des poubelles propres ou des bacs (Figure 6), les anguilles sont séparées des autres espèces qui sont listées et comptées. Lorsqu'il s'agit de crevettes grises ou de crabes en quantité importante, on les pèse (poids humide) grâce à une balance ou un peson. Les autres poissons (bars, daurades...) sont mesurés (longueur totale uniquement).

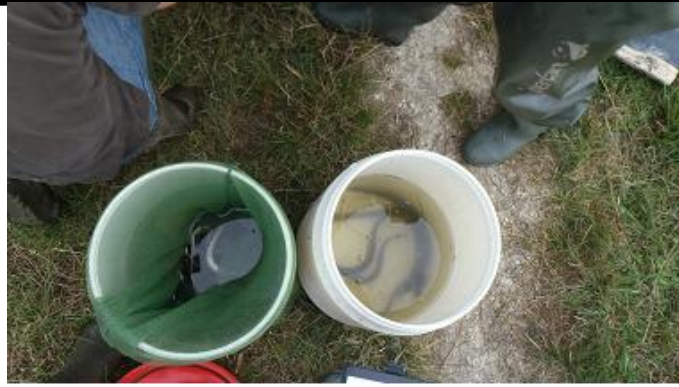
Figure 7 : bacs d'eugénol pour anesthésier les anguilles (Photo T. Berthuin)

Pour mesurer correctement les anguilles, il est indispensable de les endormir. Les anguilles sont placées en bain anesthésiant composé d'1 mL d'une solution d'eugénol diluée (10 mL d'eugénol pur à 99% diluée avec 90 mL d'éthanol à 95°) pour 10 L d'eau de mer pendant 5 à 10 minutes (selon le nombre d'anguilles)(Figure 7). On prévoit un bain de 10 L d'eugénol pour 40 anguilles environ. Il est important de surveiller la concentration en oxygène du bain d'anesthésie. Dès qu'elle devient inférieure à 2 mg/L, le bain doit être changé. Il est aussi conseillé d'utiliser des gants.

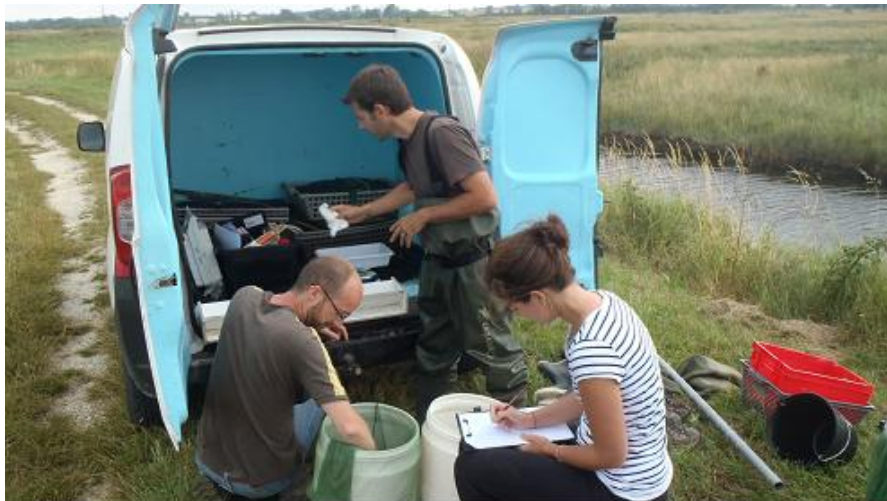
On mesure la longueur totale, la longueur d'une nageoire pectorale ainsi que le diamètre de l'œil (au pied à coulisse) (Figure 8 et Figure 9). D'après Durif (2003), ces mesures permettent, après calculs, d'évaluer si l'anguille est argentée ou non. Les mesures de la nageoire pectorale et de l'œil ne sont faites que sur des anguilles supérieures à 25 ou 30 cm ou sur des individus qui semblent avoir une coloration particulière.

Figure 8 : Mesures des anguilles (photo J. Lamy)

Figure 9 : Longueur totale (A), longueur de la nageoire pectorale (B) et diamètres oculaires (C) (horizontal et vertical) (photos Durif, 2003)

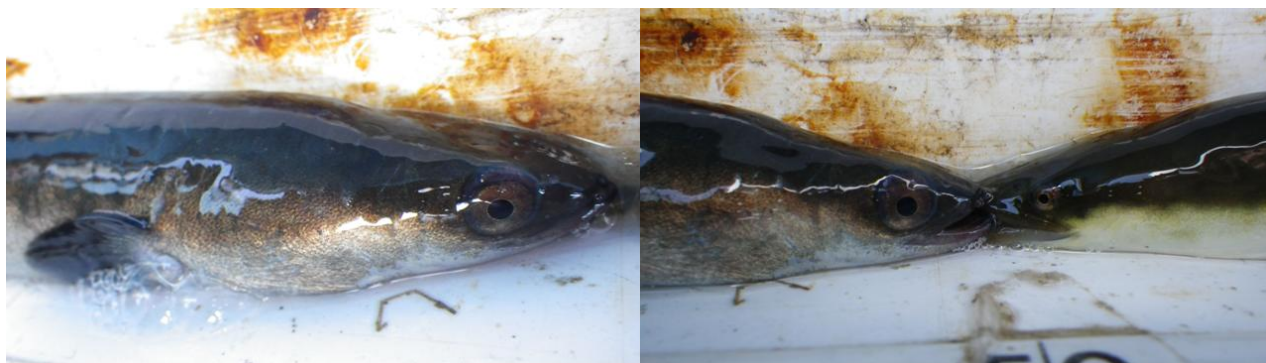
Figure 10 : Anguille argentée et comparaison avec une anguille jaune (photos F. Albert)

On note aussi la couleur de l'anguille ainsi que la présence ou non de parasites externes et de signes particuliers (marques, blessures...).

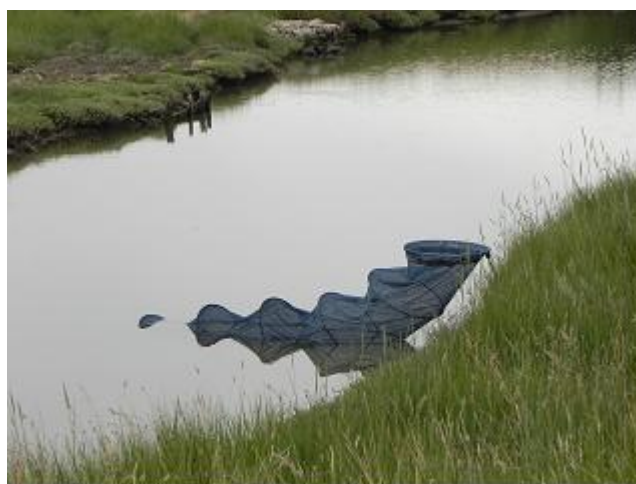
Figure 11: Bourriche de stockage des anguilles (photo A. Postic-Puivif)

Les anguilles sont ensuite stockées en bourriches dans le fossé (Figure 11) pour être remises à l'eau le dernier jour de pêche sur le fossé concerné. On se met ainsi à l'abri de recaptures multiples durant la session d'échantillonnage. On place dans la bourriche de stockage plusieurs courts tuyaux PVC permettant aux anguilles de se cacher et de limiter les blessures et le stress.

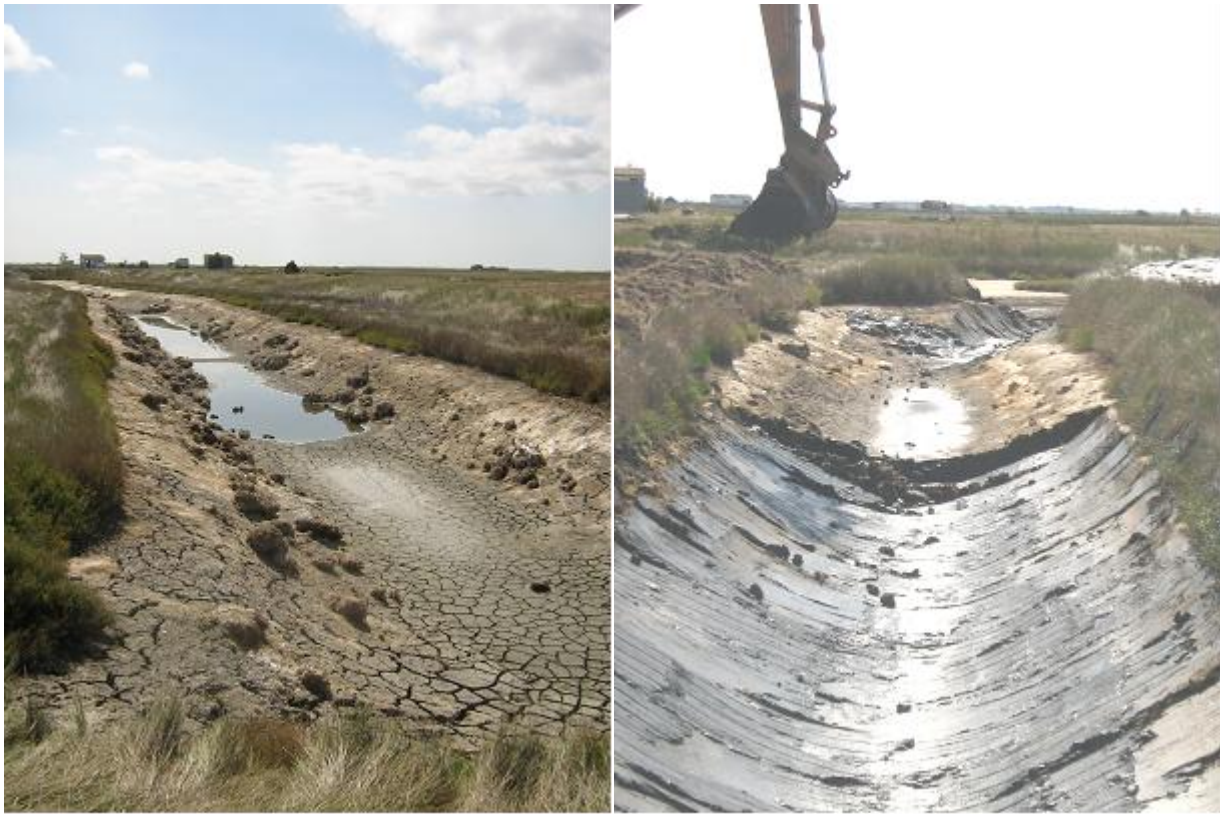
Les 3 fossés F1, F2 et F4 ont été vidés, asséchés et curés à la pelleuse en août 2010 ([Figure 12](#)). Le fossé F3 n'a pas pu être vidangé complètement, il n'a donc pas été asséché et a été curé en eau.

Figure 12 : Assec et curage à la pelleuse d'un fossé (F2) en août 2010 (Photos E. Buard)

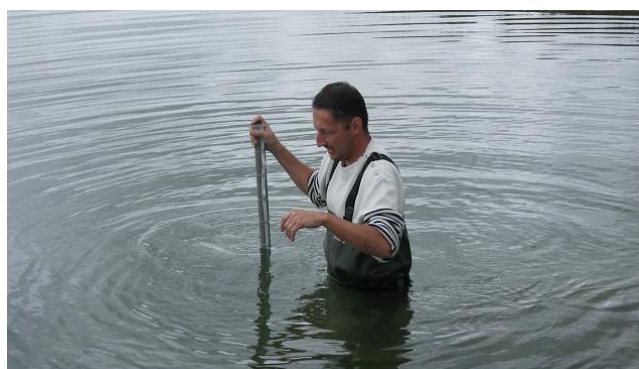
Pour caractériser les fossés, dans les zones de profonds, 3 hauteurs d'eau ont été mesurées par fossé ainsi que 3 hauteurs de vase (Figure 13). Des prélèvements de vase ont permis le calcul de la teneur en eau et en matière organique avant et après travaux. La température, la salinité et l'oxygène ont aussi été enregistrés à chaque passage sur les fossés.

Figure 13 : Mesure des hauteurs d'eau et de vase avec une pige graduée (Photo F. Albert)

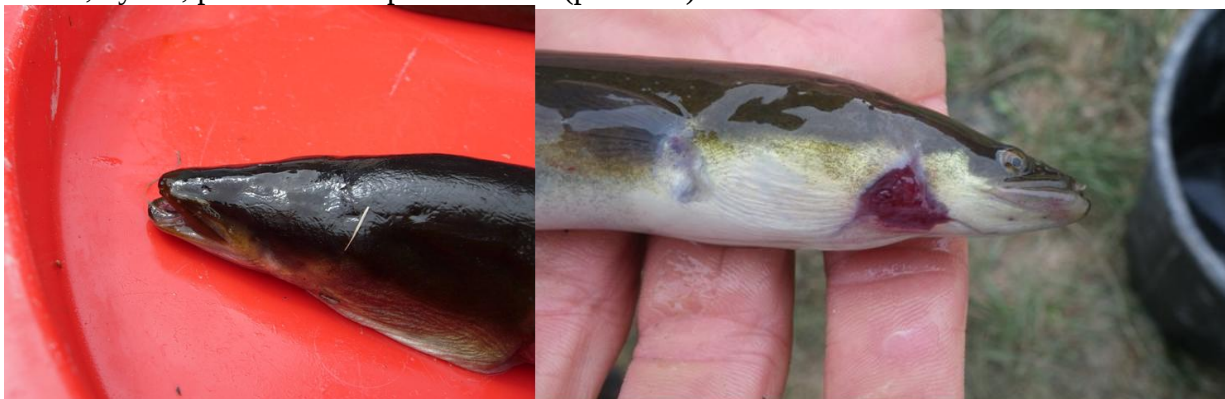
Figure 32 : Absence d'un œil (photo E. Buard) et de « peau » (photo F. Albert)

D'autres pathologies ont été observées comme les absences d'organes (œil, nageoire pectorale, opercule branchiale), les anus rouge, altération de la couleur, hypersécrétion de mucus, maigreur, nécrose, kystes, points noirs et points blancs (parasites) mais elles ont été rares.

*Il faut préciser que la détermination de ces pathologies dépend aussi de l'observateur et sa capacité à observer correctement les anguilles. Les fortes différences observées entre les années peuvent être influencées par ce paramètre. Aussi, les conditions extérieures lors des pêches (température, quantité importante d'anguilles dans les verveux) peuvent avoir entraîné des pathologies plus abondantes (érosions, hémorragies...).*

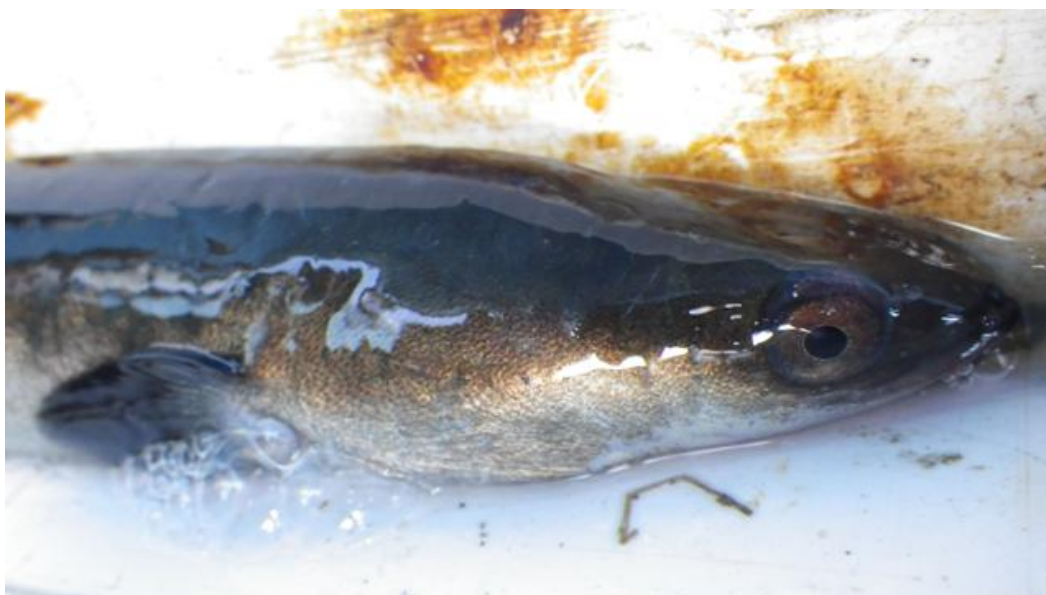
Figure 33 : Anguille argentée (Photo F. Albert)

Sur l'ensemble des fossés et les 4 années, on obtient un pourcentage moyen d'anguilles argentées de **1%**. On n'observe pas d'effet du curage sur ce pourcentage.

Sur l'ensemble des anguilles argentées capturées (27), **41%** mesuraient plus de 45 cm donc correspondant à des individus femelles.
